ความไม่แน่นอนของการสร้างหลักประกันสุขภาพถ้วนหน้า

ความไม่แน่นอนจากผลกระทบของภัยธรรมชาติที่รุนแรง ต่อโครงสร้างพื้นฐานระบบบริการสาธารณสุข

ปณิธาน ลักคุณะประสิทธิ์¹

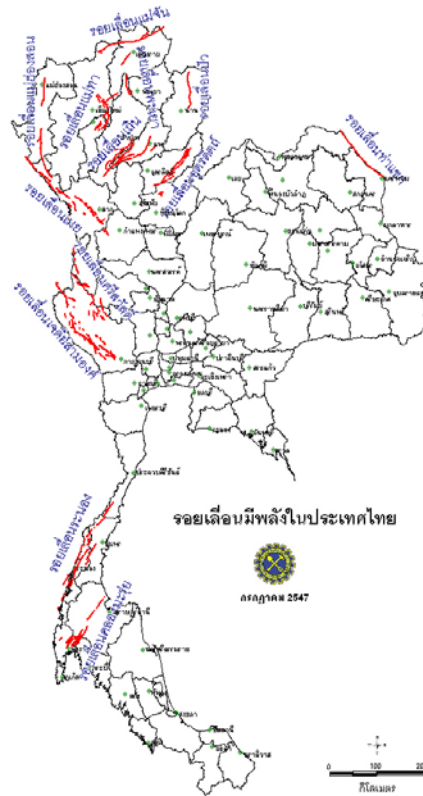
รูปที่ 2 แผนที่รอยเลื่อนมีพลังในประเทศไทย (กรมทรัพยากรธรณี 2547)

กรมทรัพยากรธรณีได้ทำแผนที่รอยเลื่อนที่ยังมีพลัง (ยังเคลื่อนตัวอยู่ - active faults) ในประเทศไทย จากผลการศึกษาของนักธรณีวิทยา จากจุฬาลงกรณ์มหาวิทยาลัย และกรมทรัพยากรธรณี (ปัญญา จารุศิริ และคณะ 2543,2544) ดังแสดงในรูปที่ 2 รอยเลื่อนที่สำคัญ คือ ภาคเหนือ : รอยเลื่อนแม่จัน รอยเลื่อนแม่ฮ่องสอน รอยเลื่อนแม่ทา รอยเลื่อนเถิน รอยเลื่อนแพร์ ภาคตะวันตก : รอยเลื่อนศรีสวัสดิ์ รอยเลื่อนเจดีย์สามองค์ รอยเลื่อนเมย ภาคใต้ : รอยเลื่อนระนองและรอยเลื่อนคลองมะรุ่ย สำหรับรอยเลื่อนที่มีพลัง เช่น รอยเลื่อนแม่จัน รอยเลื่อนศรีสวัสดิ์ และ รอยเลื่อนเจดีย์สามองค์ นักธรณีวิทยาคาดว่ามีศักยภาพที่จะเป็นแหล่งกำเนิดแผ่นดินไหวขนาด 7 หน่วยริกเตอร์หรือกว่านั้น จากผลการศึกษาเบื้องต้นพบว่าคาบเวลาการเกิดซ้ำยาวนานประมาณ 2,000 ปี หรือกว่านั้น (ปัญญา จารุศิริ 2550) ไม่ใช่ระดับร้อยปีเหมือนในญี่ปุ่นและแคลิฟอร์เนีย อย่างไรก็ตามสิ่งที่ควรคำนึงถึงคือในการศึกษาหาศักยภาพของแหล่งกำเนิดแผ่นดินไหว หรือคาบเวลาการเกิดซ้ำก็ตาม นักธรณีวิทยาต้องทำการขุดร่องลึก (trenching) ในชั้นดิน/ชั้นหินเพื่อหาร่องรอยของการเกิดการเลื่อนของชั้นดิน/หินในอดีต ต้องนำตัวอย่างดิน/หินไปตรวจหาอายุ (dating) โดยกระบวนการที่เหมาะสม อีกทั้งต้องตรวจหาความยาวของรอยเลื่อนจากแผนที่ภาพถ่ายทางอากาศและการสำรวจภาคพื้นดิน กระบวนการเหล่านี้มีความไม่แน่นอน (ค่อนข้างสูงในความเห็นของผู้เขียน) เนื่องจากสิ่งที่ตรวจหาเป็นสิ่งที่เกิดขึ้นมาในอดีตนับพันๆ ปี

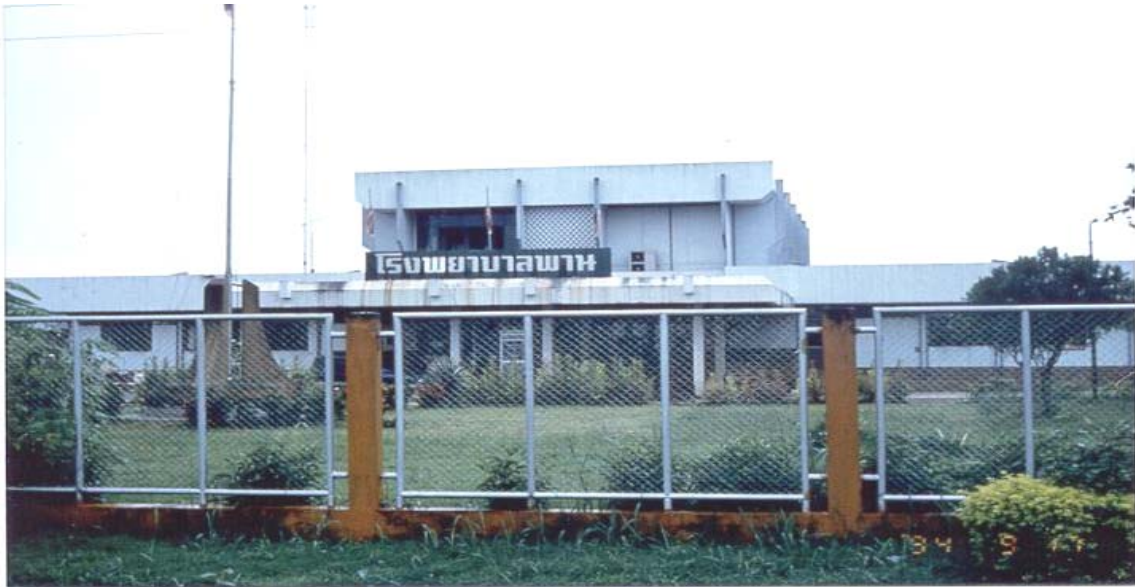
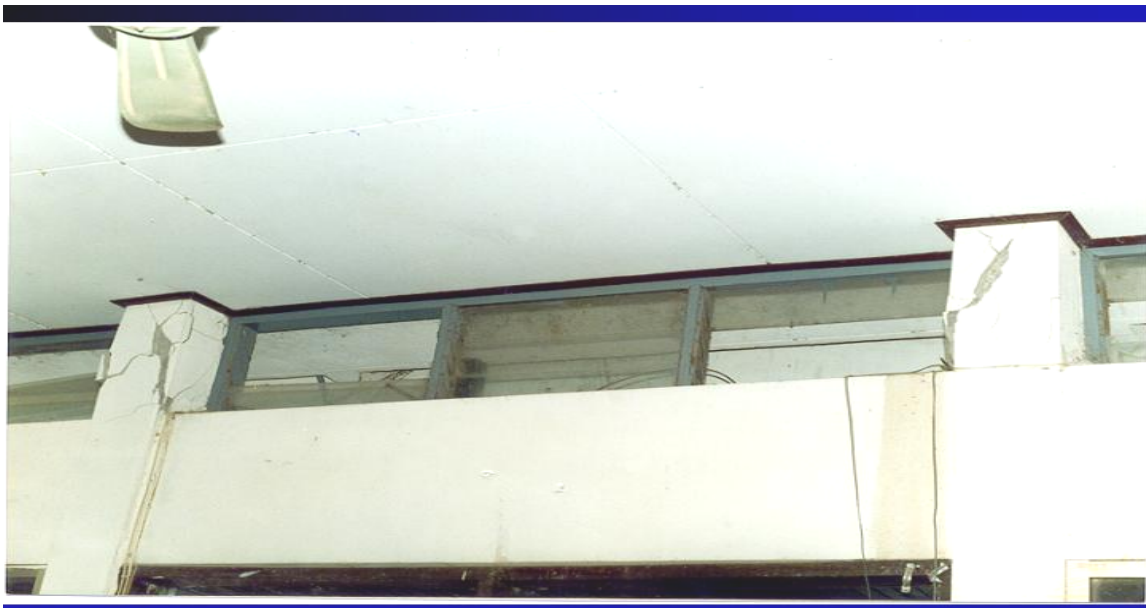
รูปที่ 4 (ก) อาคารผู้ป่วยนอกโรงพยาบาลอำเภอลพพญา จังหวัดเชียงราย เสียหายจากแผ่นดินไหวขนาด 5.1 ริคเตอร์
 (ข) เสาค้ำอาคารแตกร้าวทแยง

11 ก.ย. 2537 แผ่นดินไหวอำเภอพาน จังหวัดเชียงราย ขนาด 5.1 หน่วยริกเตอร์ จุดศูนย์กลางอยู่ห่างจากตัวเมืองอำเภอพาน ราว 25 กม.โรงเรียนและวัดกว่า 50 แห่ง เกิดความเสียหายเล็กน้อย(เป็นส่วนใหญ่) ถึงปานกลาง (บางแห่ง) อาคารผู้ป่วยนอก โรงพยาบาลพานซึ่งเป็นอาคารคอนกรีตเสริมเหล็ก (คสล.) 2 ชั้น เสียหายปานกลาง เกิดการแตกร้าทแยงแบบการเฉือน (diagonal shear crack) ในเสาสนับสนุนกว่าตัน (รูปที่ 4) ทำให้ไม่ปลอดภัยในการใช้งานอาคารพาณิชย์ คสล. แห่งหนึ่งเสียหาย ปานกลาง โดยเกิดการกะเทาะของคอนกรีตเสามุมตันหนึ่ง

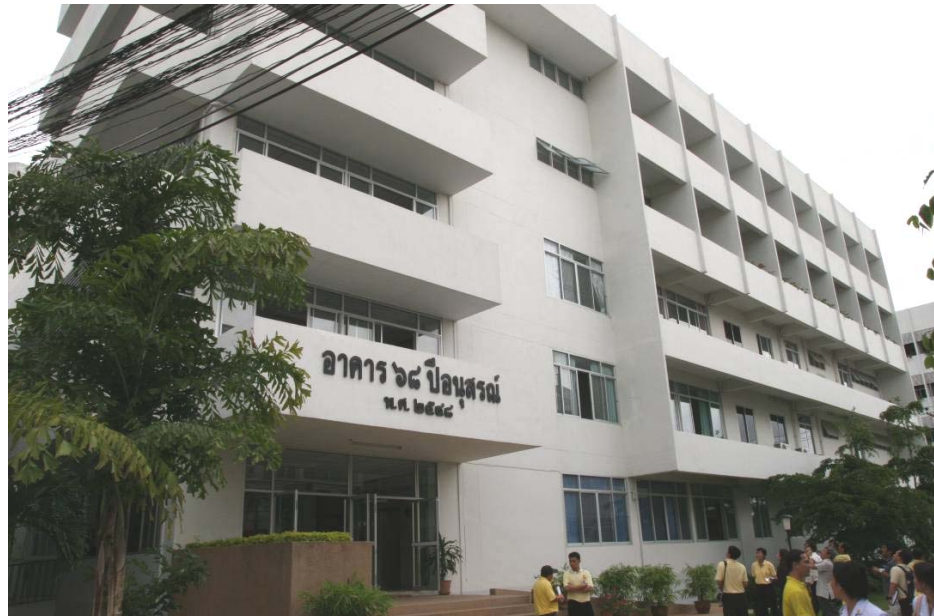
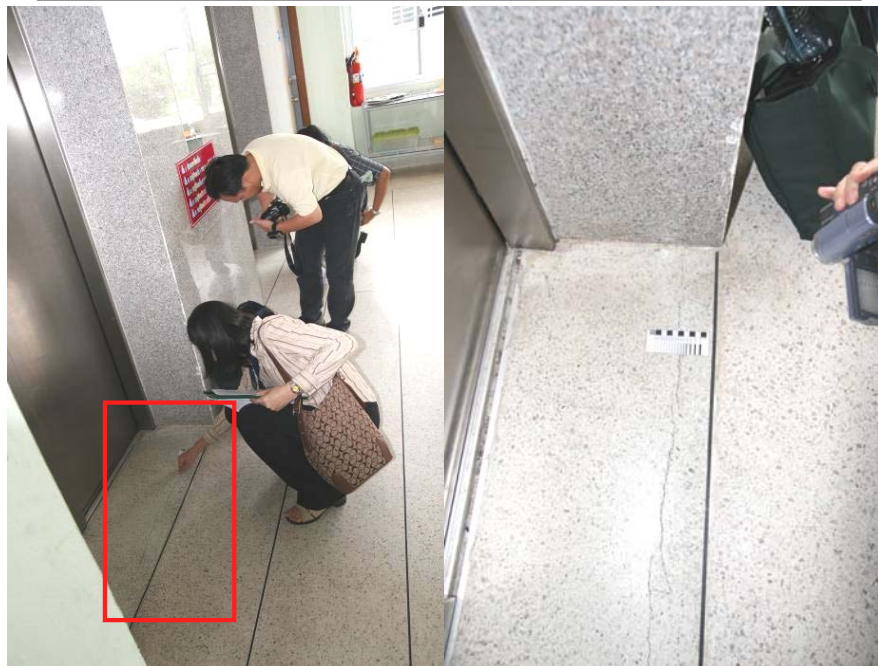
อาคาร 68 ป้อนุสรณ์ โรงพยาบาลจังหวัดเชียงราย 5 ชั้น อ.เมือง จ.เชียงราย

รอยแตกร้าวของคอนกรีตบริเวณพื้นหน้าลิฟท์ชั้น 2 ขนาด 0.8 มม.

รูปที่ 5 (ก) อาคาร 68 ปี ป้อนุสรณ์ โรงพยาบาลจังหวัดเชียงราย เสียหายจากแผ่นดินไหวลาว
ขนาด 6.3 หน่วยริกเตอร์

(ข) รอยต่อส่วนอาคารกระแทกกันเกิดรอยร้าว

16 พ.ค. 2550 แผ่นดินไหวลาว ขนาด 6.3 หน่วยริกเตอร์ จังหวัดเชียงรายซึ่งอยู่ห่างจากจุดศูนย์กลางแผ่นดินไหวราว 60 กม. ที่จุดใกล้ที่สุดได้รับผลจากแผ่นดินไหวครั้งนี้มากที่สุด ความเสียหายส่วนใหญ่เป็นความเสียหายเล็กน้อยในองค์อาคารที่ไม่ใช่เป็นส่วนโครงสร้าง เช่น อาคารบางหลังใน มหาวิทยาลัยแม่ฟ้าหลวง มีผิวปูนฉาบแตกร้าว ฝ้าเพดานหลุด รอยต่อระหว่างอาคารเกิดการกระแทกกัน ทำให้เกิดรอยร้าว อาคาร 68 ป้อนุสรณ์ โรงพยาบาลจังหวัดเชียงราย ผนังอิฐก่อแตกร้าวขนาดเล็ก รอยต่อระหว่างส่วนของอาคารเกิดการกระแทกกันทำให้เกิดรอยร้าว (รูปที่ 5) ยอดเจดีย์พระธาตุจอมกิตติหัก (อ.เชียงแสน) ฐานพระธาตุเกิดรอยร้าวขนาดราว 15 มม. (รูปที่ 6) อย่างไรก็ตามมีอาคารหลังหนึ่งของโรงเรียนเม็งรายมหาวิทยาลัยเกษตรศาสตร์เกิดความเสียหายค่อนข้างมากในเสา คสล.2 ต้น โดยเกิดรอยร้าวทแยงแบบการเฉือน กว้างราว 10 มม. (รูปที่ 7) สาเหตุจากการยึดรั้งของผนังที่หล่อติดกับเสาเกือบตลอดความสูงของเสา ทำให้เกิดส่วนของเสาสั้น (เสาอื่นๆ ในแนวเดียวกันที่ไม่เป็นแบบเสาสั้นไม่เกิดการแตกร้าว)

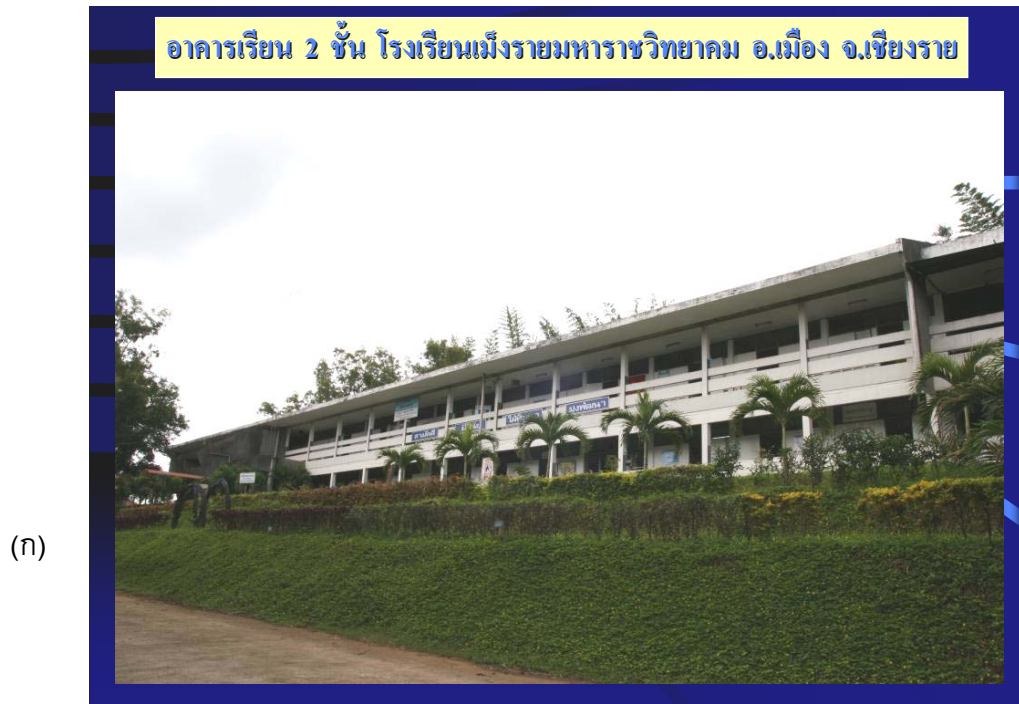
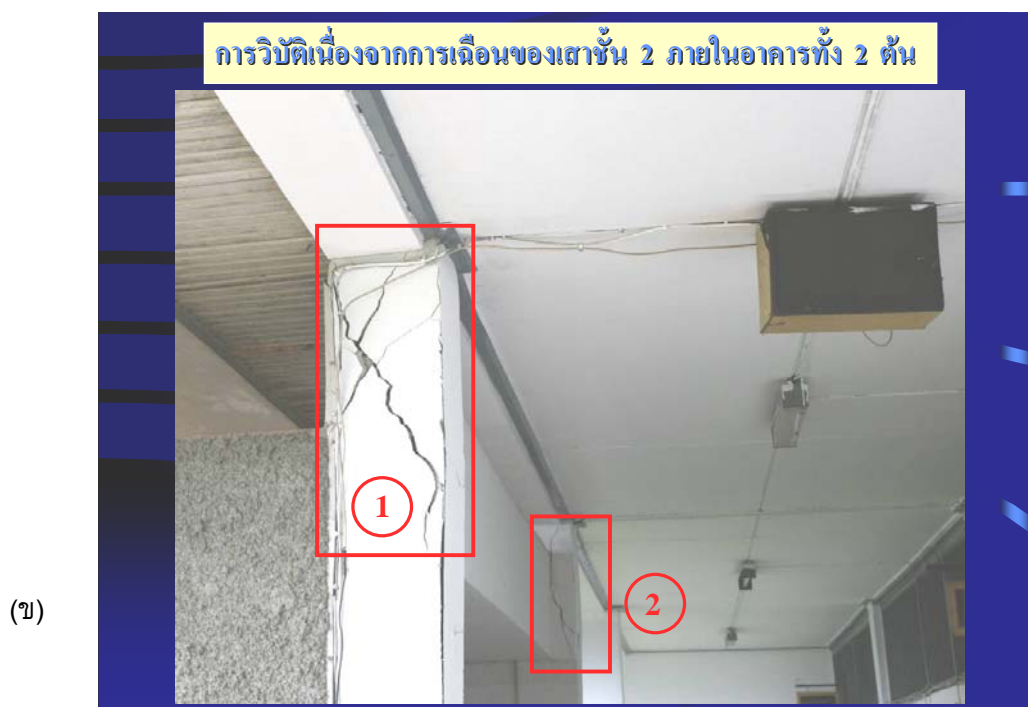
รูปที่ 7 (ก) อาคารโรงเรียนเม็งรัมย์หาราชวิทยาคม เกิดความเสียหายจากแผ่นดินไหวลาว
(ข) รอยร้าวทแยงในเสา
